Handbuch Service Technik (Příručka techniky servisních služeb)

Technická produktová informace

Číslo případu: **2031168/4**

Nástavby/ výbava: Ostřikovače zadního skla: Z trysky ostřikovače zadního skla ve 3. brzdové svítilně vykapává voda

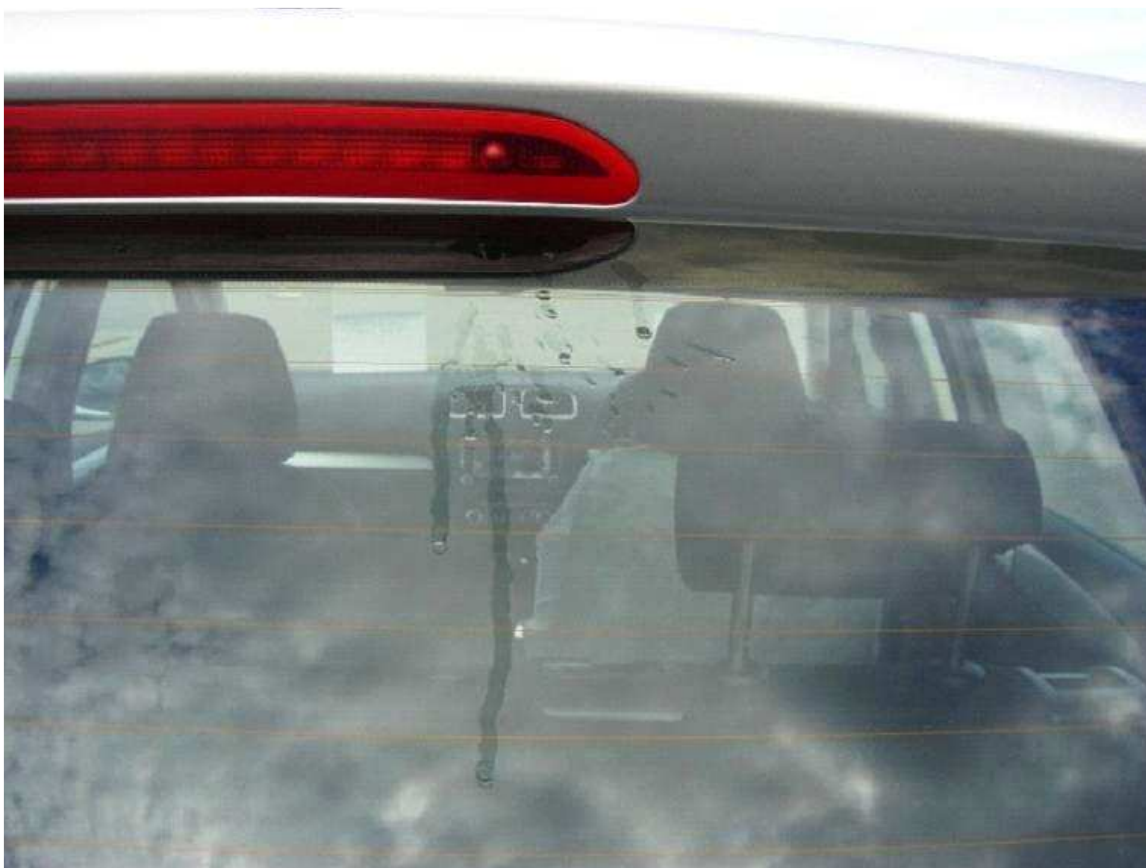
Obrázek 1) Příklad

- Po použití ostřikovače zadního skla vytéká ostřikovací voda z trysky (viz. obrázek 1) ještě dlouho po vypnutí.

Dodatečné vytékání vody z trysky ostřikovače zadního skla je způsobováno příliš dlouhou hadicí a vodním sloupcem mezi výstupem hadice a ostřikovací tryskou.

Montáž hadice se zpětným ventilem v hadici pro ostřikovač zadního skla.

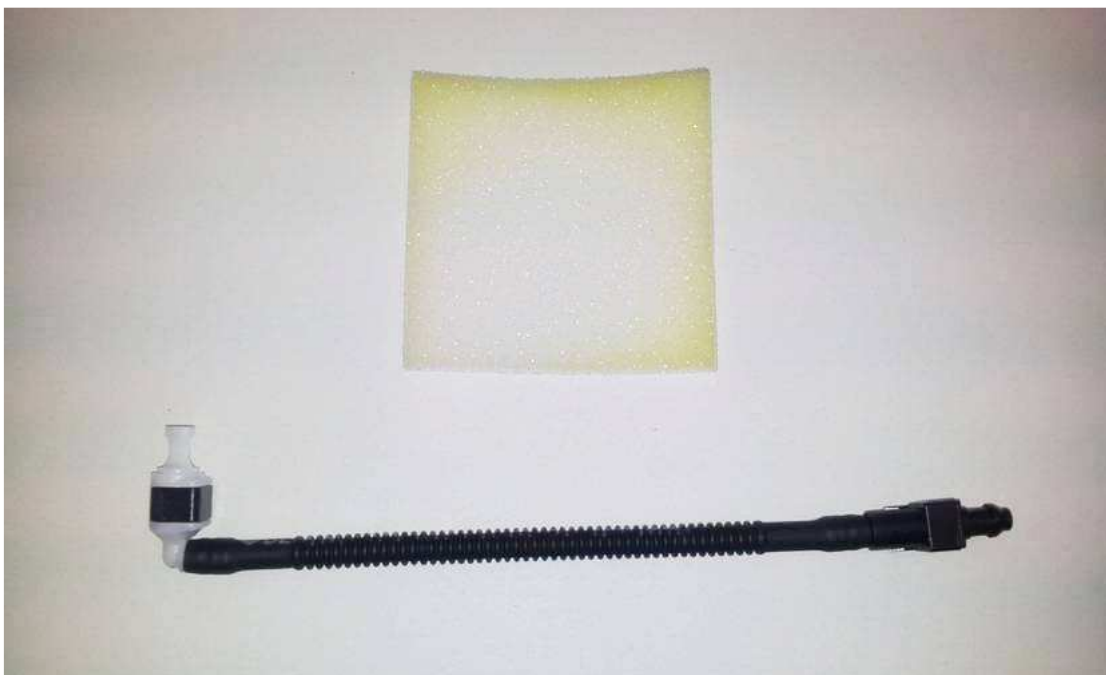
Obrázek 2) Hadice se zpětným ventilem (číslo OD: 6R0 998 481), samolepicí pěnovka (číslo OD: 1J0 971 798 C)

- Nasadíte na hadici ostřikovače zadního skla přídatnou hadici se zpětným ventilem (viz. obrázek 2) (viz. obrázek 3).

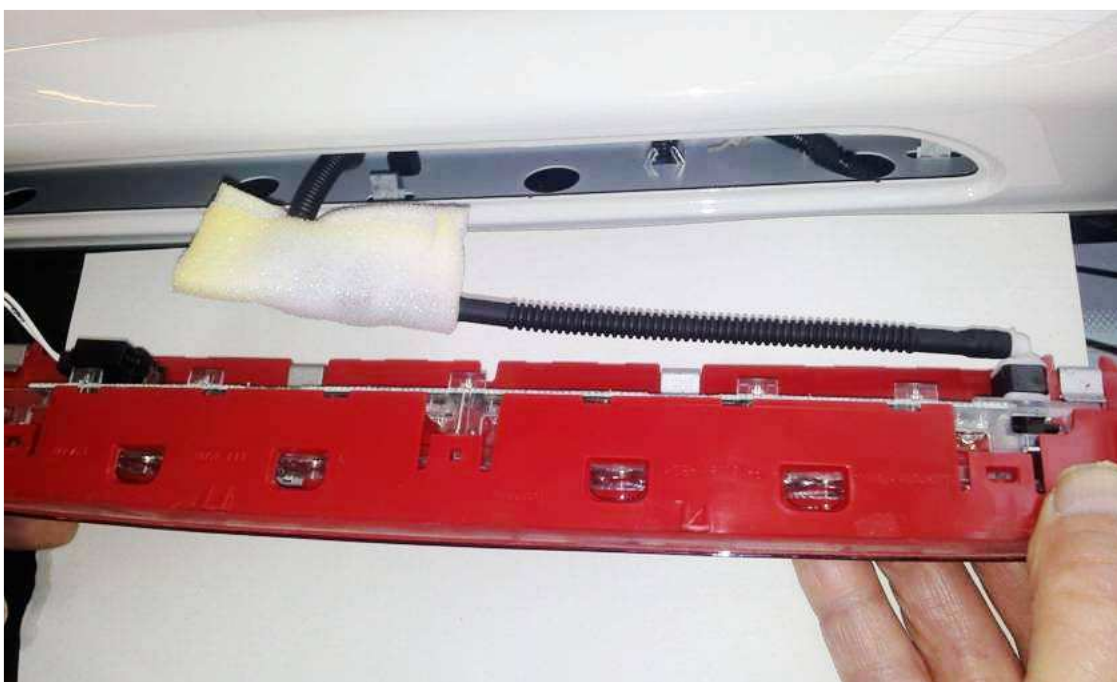
Obrázek 4) Příklad Golf: Příklad Golf: Přídavná brzdová svítlna s hadicí, zpětným ventilem a samolepicí pěnovkou (č. OD: 1J0 971 798 C).

- Nasadíte hadici ostřikovače zadního skla na spojku ostřikovací trysky ve 3. brzdové svítilně. Dbejte přitom na správnou montážní polohu hadice (viz. obrázek 4). Následně nalepte na spojku samolepicí pěnovku jako ochranu proti klepání (viz. obrázek 4).
